Instituto Politécnico de Tomar

Conservação Preventiva do acervo do Palácio Nacional da Pena

Relatório de Estágio

Relatório de Estágio apresentado ao
Instituto Politécnico de Tomar
para cumprimento dos requisitos
necessários à obtenção do grau de
Mestre em Conservação e Restauro

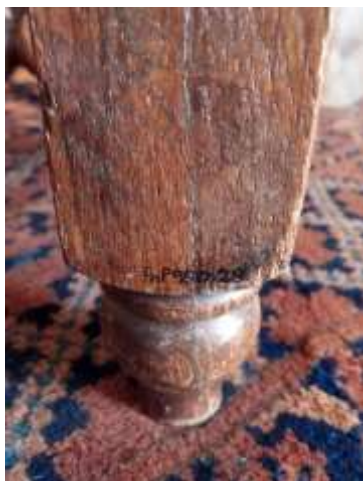
A primeira fase desta tarefa foi localizar o número nas cadeiras presentes na Sala de Jantar. Nestas, o número estava inscrito na perna posterior direita, na parte exterior, à exceção de três. Por esse motivo, seria necessário uniformizar a marcação. Ao preparar as cadeiras para a marcação, apercebemo-nos que já estavam todas marcadas na parte interior da perna posterior esquerda. Foi então necessário voltar a verificar todas as cadeiras da Sala de Jantar, nas quais se identificou a existência de marcação na área interior da perna posterior esquerda. Como esta localização foi considerada a mais correta, removeram-se as marcações externas (figuras 10 e 11), com acetona (figura 12), e mantiveram-se as originais.

Figura 10: Marcação do número de inventário, em local errado.

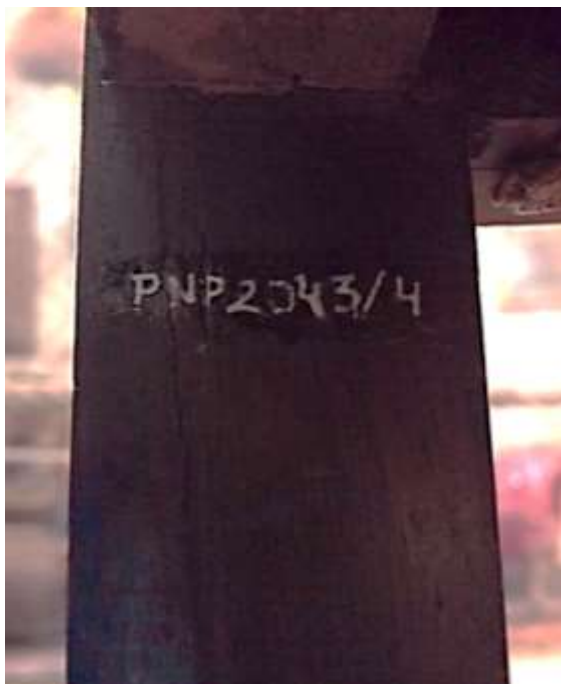
Figura 15: Marcação do número de inventário pouco visível, numa das cadeiras na Sala do Chá.

Do total das 98 cadeiras foram marcadas 54, sendo que nestas se incluem cadeiras cuja marcação não era visível/legível (figura 15), estavam desvanecidas (figura 16), tinham número incompleto (figura 17), errado ou até mesmo marcado em local errado (figura 18).

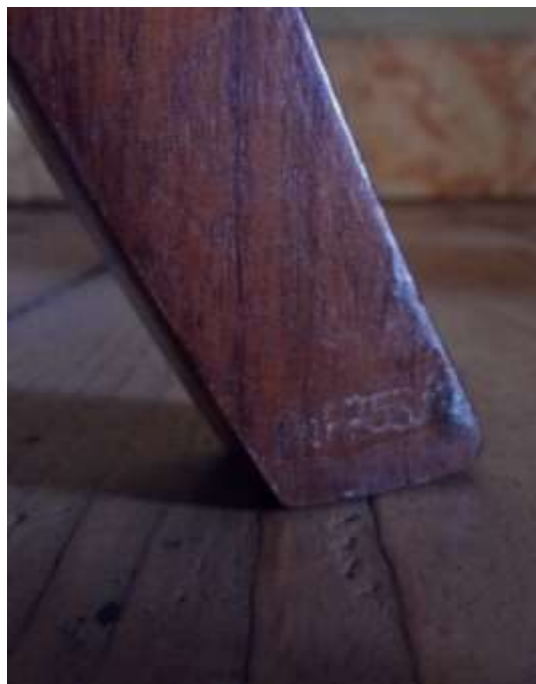
Figura 16: Marcação do número de inventário desvanecida e em local errado, numa das cadeiras presentes no Quarto do Camarista.

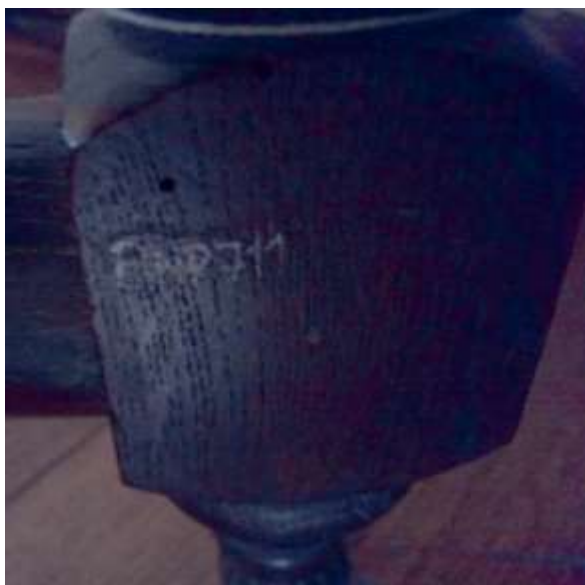
Figura 17: Marcação do número de inventário com número incompleto, numa das cadeiras da Sala do Telefone.

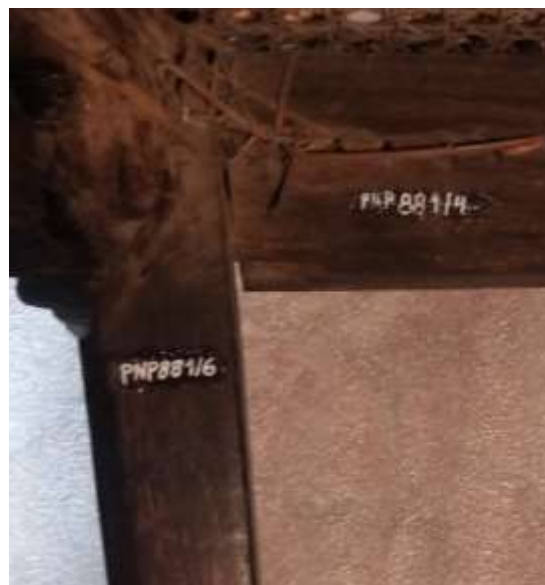
Figura 18: Marcação do número de inventário e local errado (PNP881/4), numa das cadeiras da Sala de Entrada).

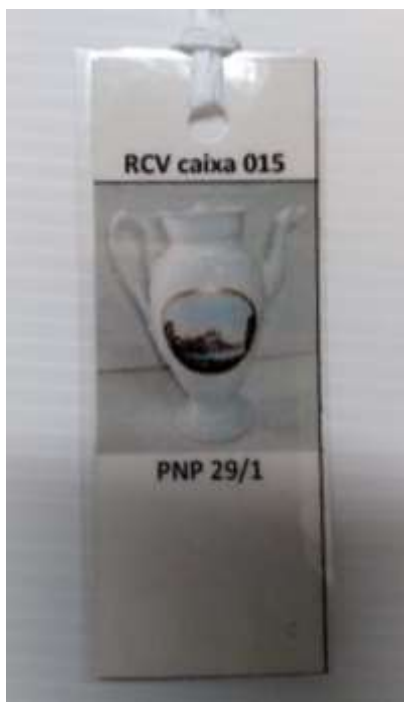
Figura 19: Etiqueta com o número de inventário PNP29/1, que não corresponde ao objeto, PNP29/3.

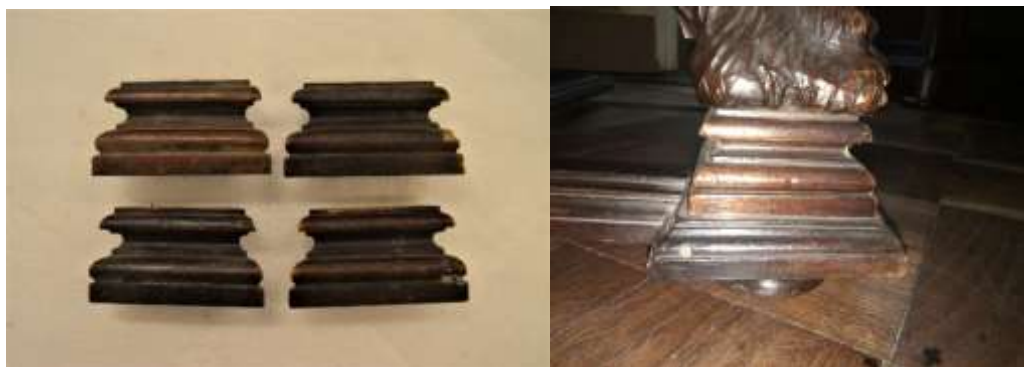
espaço expositivo, e, também, entre fragmentos que são iguais a uma área específica de um objeto, mas, no entanto, nenhum desses objetos está incompleto. Ou seja, haverá a possibilidade de existir objetos que, estruturalmente, já não estão completos (apêndice 9, p. 173). Esta observação permitiu identificar mais 11 fragmentos que possibilitaram pequenas intervenções de restauro *in situ* (figuras 31-33).

Figura 31: Frisos decorativos (à esquerda) do pé da cadeira presente no Gabinete da Rainha D. Amélia (à direita).

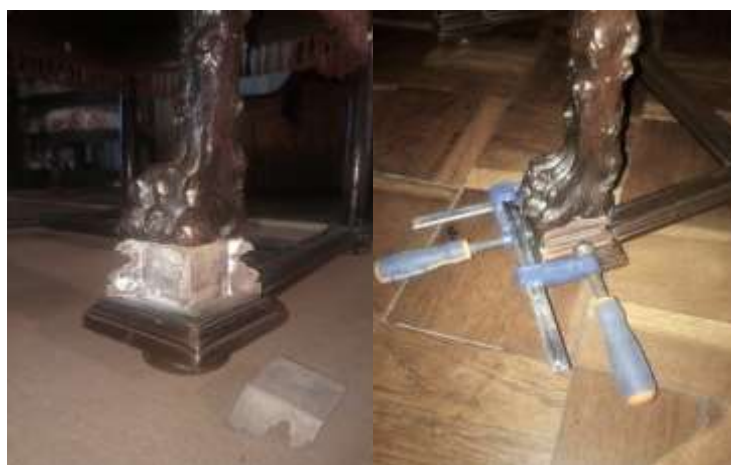
Figura 32: Colagem, com adesivo PVA, *in situ* dos frisos decorativos do pé da cadeira.

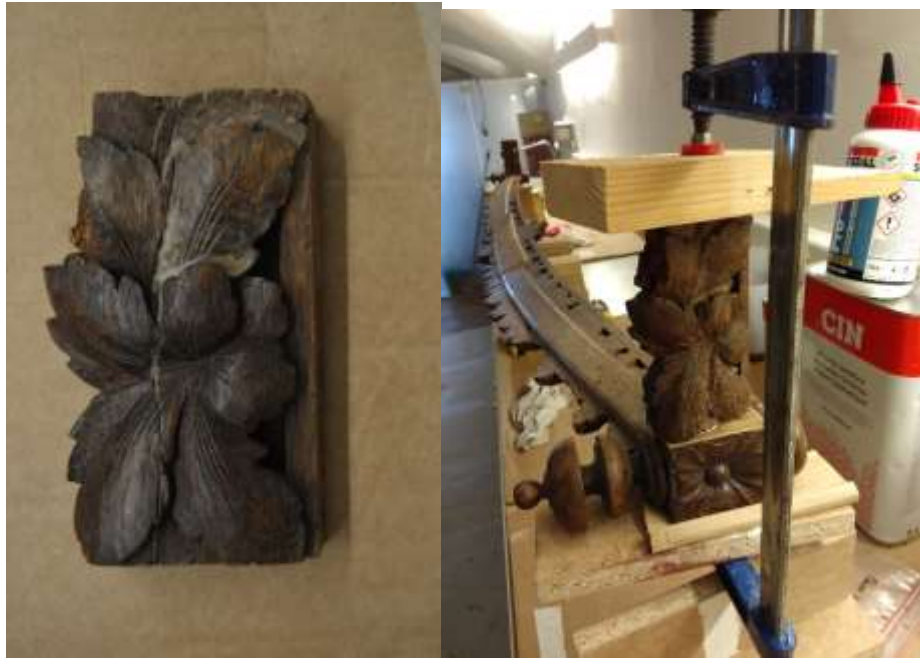
Figura 33: Colagem, com adesivo PVA, de um elemento lateral da sanefa presente na Sala de Jantar.

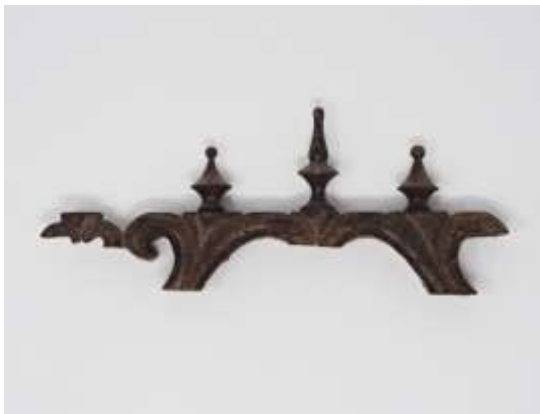
No entanto, em alguns objetos, estas intervenções já teriam ocorrido e os fragmentos que foram identificados, foram guardados à parte, como, por exemplo, o canapé presente no Gabinete do Rei D. Carlos I (figuras 34 e 35) e o conjunto de mobiliário do Salão Nobre (figuras 36 e 37), intervencionados em 2017 e 2016, respetivamente.

Figura 34: Fragmento das costas do canapé presente no Gabinete do Rei D. Carlos I.

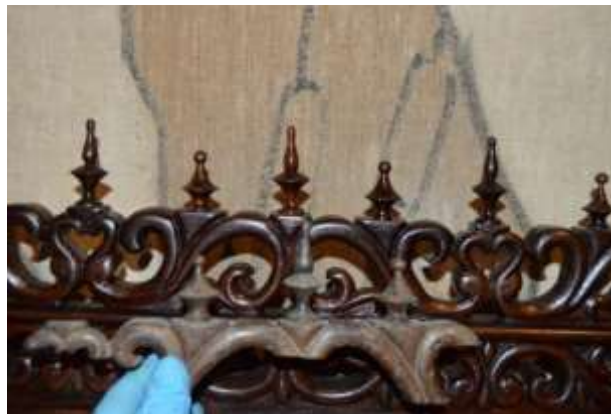
Figura 35: Localização do restauro do fragmento das costas do canapé presente no Gabinete do Rei D. Carlos I.

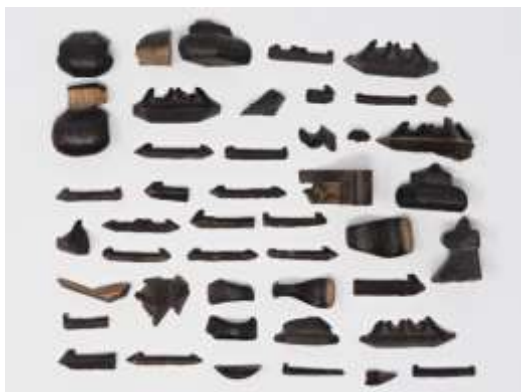
Figura 36: Fragmentos pertencentes ao mobiliário do Salão Nobre.

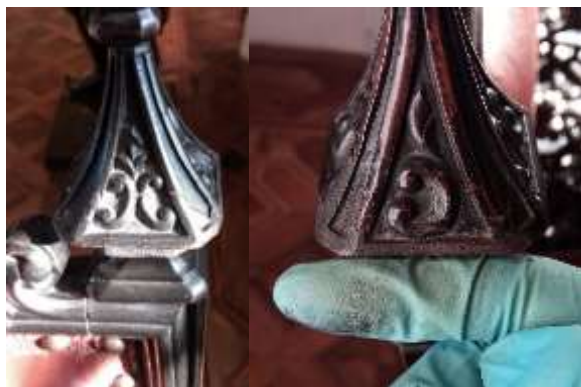
Figura 37: Pormenor de duas localizações do restauro dos fragmentos no mobiliário do Salão Nobre.

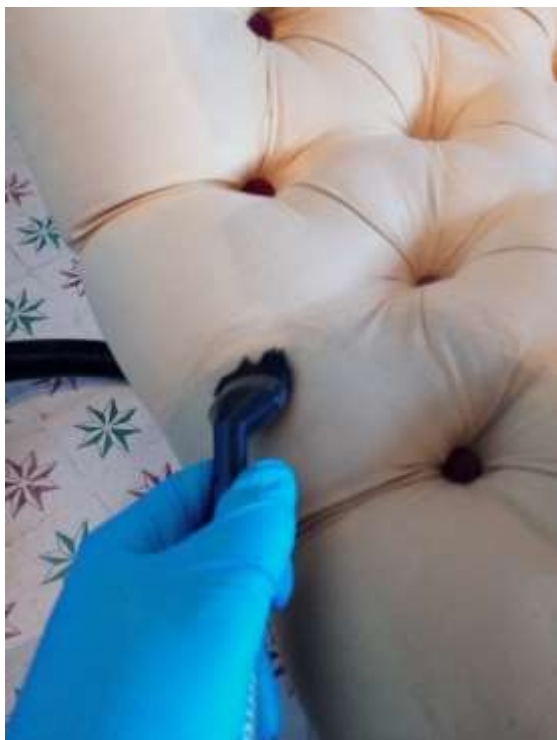
Figura 60: Procedimento de limpeza dos têxteis do cadeirão presente neste espaço.

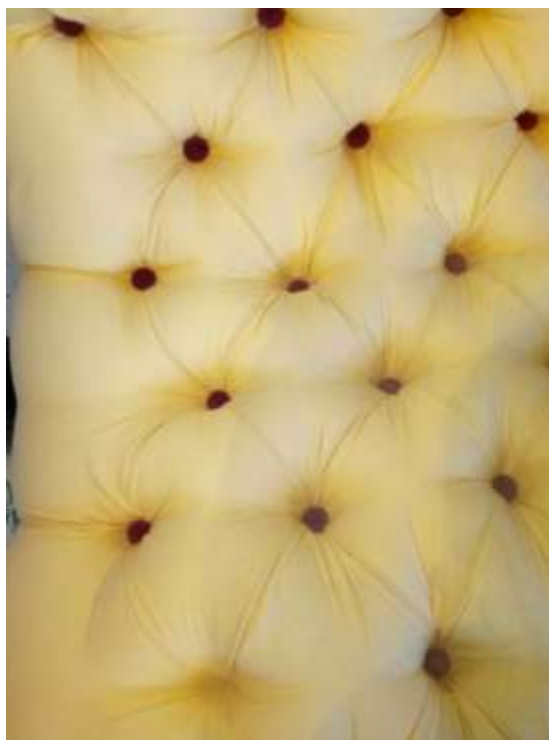
Figura 61: Efeito visível da remoção da sujidade presente nos têxteis.

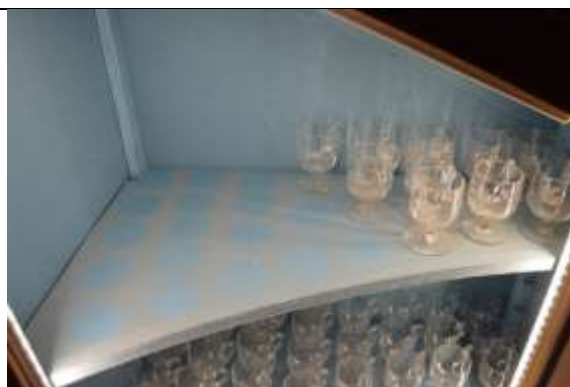
Figura 66: Sujidades depositadas no têxtil do armário copeiro.

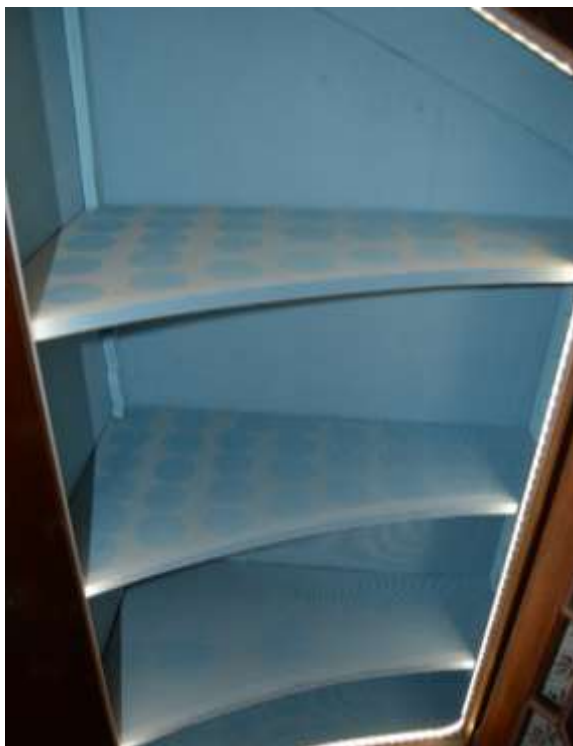
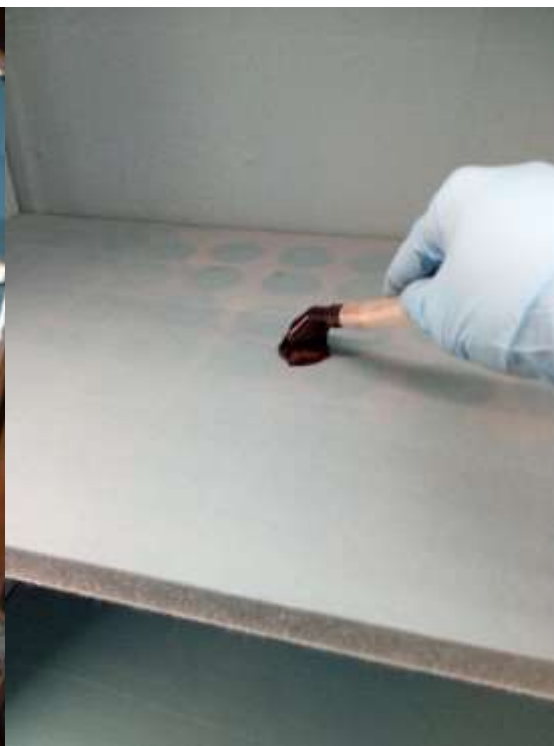
Figura 69: Sujidades depositadas nas prateleiras do armário copeiro (à esquerda) e respetiva limpeza (à esquerda).

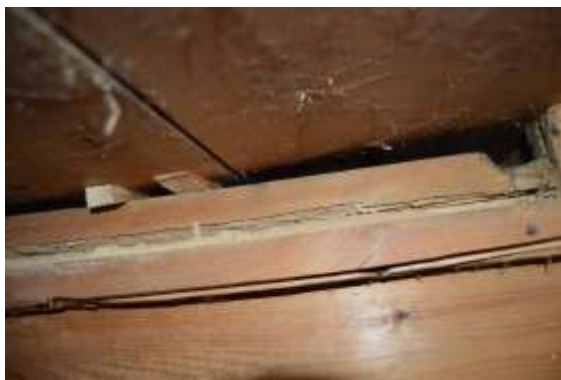
Figura 71: Sujidades visíveis na estrutura do interior do armário copeiro.

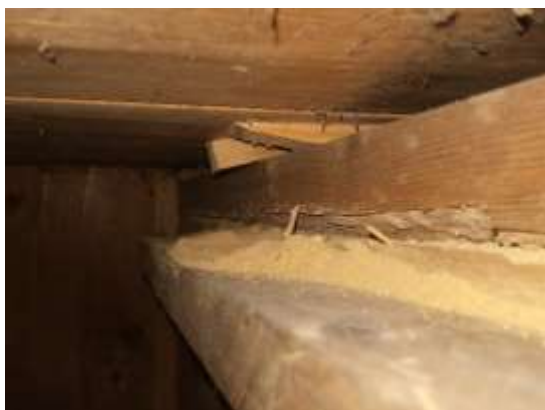
Após a limpeza da área superior do armário, procedeu-se à da área inferior, que incluiu gavetas (figuras 70 e 71). Nesta área, ao remover uma das gavetas, foi visível uma quantidade excessiva de serrim (figura 72), o que será um indicador de infestação, da ação de insetos xilófagos. Ainda ativa ou não, foi necessária uma intervenção direta através da aplicação de erradicador/imunizador para madeiras velhas, neste caso, Cuprinol® (figura 73), pelo responsável da manutenção¹⁹.

Figura 72: Presença excessiva de serrim, indicando a presença de ação de insetos xilófagos

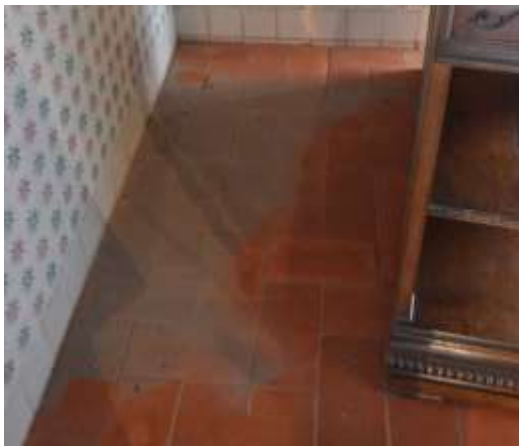
Figura 76: Sujidades depositadas por debaixo do aparador.

remoção da sujidade superficial e para ser mais seguro os movimentos dos mesmos para a limpeza da sujidade do chão e costas do mobiliário (figuras 76 e 77).

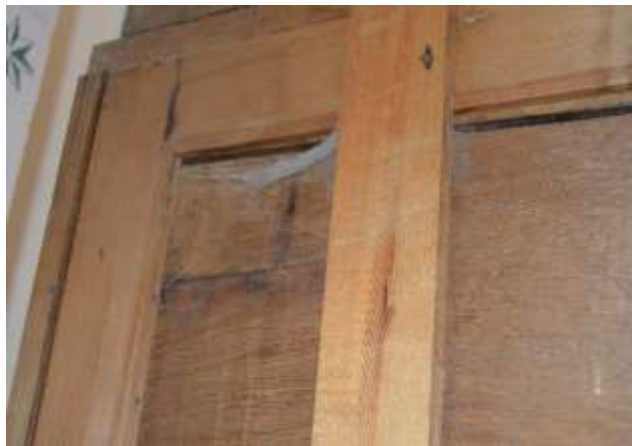
Figura 77: Sujidade depositada nas costas do aparador.

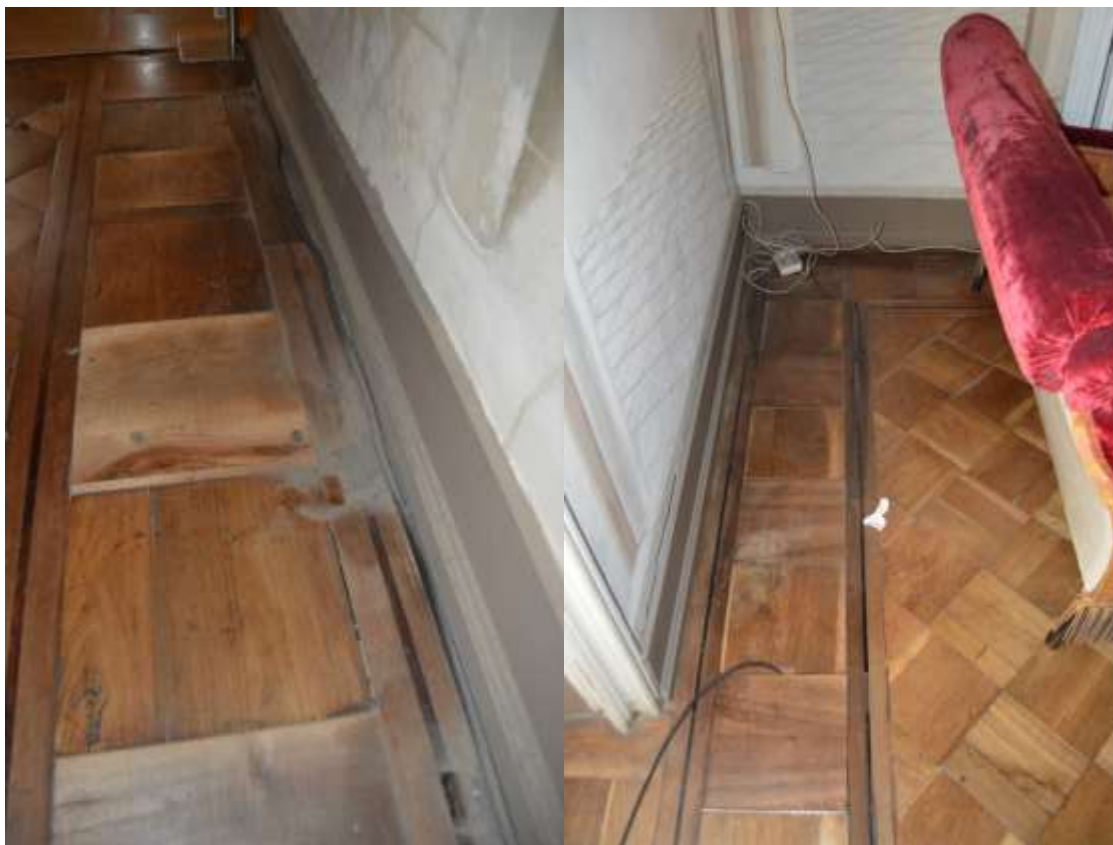
Figura 85: Sujidades presentes no chão, atrás e em baixo do mobiliário.

No Gabinete da Rainha D. Amélia, os trabalhos demoraram dois dias e, tal como no espaço anterior, o circuito esteve aberto. O mobiliário foi afastado do sítio original (figura 84) para a limpeza dos cantos, tanto do chão (figura 85), como dos elementos decorativos em estuque na parede (figura 86).

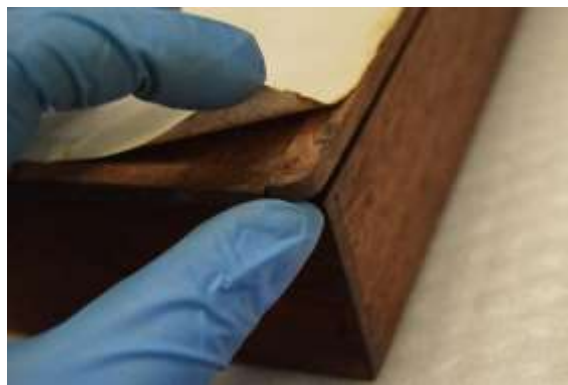
Este tipo de fenómeno de deterioração é também perceptível na estrutura das gavetas, entre a sua estrutura e o fundo (figura 131), sendo que no fundo existe uma tira na área posterior que também se encontra em destaque (figura 132). Este tipo de dano está presente em todas as gavetas.

Figura 132: Pormenor do destacamento do friso posterior do fundo.

- Desmontagem estrutural das gavetas (salvo laterais que se encontrem com boa adesão): tendo em conta que o adesivo de ligação entre a estrutura da gaveta e o fundo perdeu as suas propriedades, esta desmontagem irá permitir a remoção dos pregos que se encontram em avançado estado de oxidação, causando dano, tanto à madeira, como ao papel de revestimento e, a remoção do adesivo ressequido;

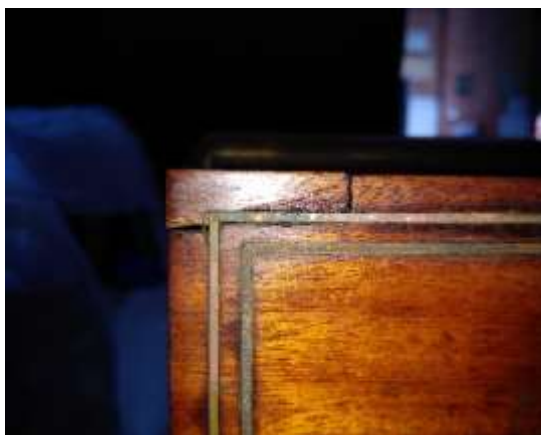
A primeira gaveta apresenta uma lacuna, com fragmento localizado no canto superior direito e uma outra lacuna, sem fragmento, no puxador esquerdo (figuras 133), e a última uma fratura na área frontal (figura 134).

Figura 133: Lacuna e respetivo fragmento, presente na primeira gaveta.

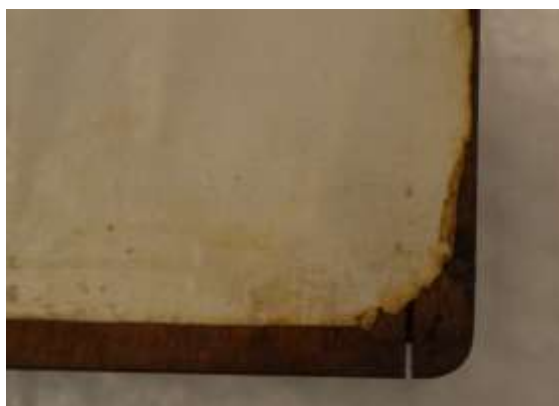
Figura 136: Lacuna e manchas no revestimento de papel causadas pela oxidação do puxador da gaveta.

- Limpeza e remoção das sujidades superficiais e manchas derivadas da oxidação: este procedimento passa pela remoção mecânica com borracha em bloco e *smoke sponge*, com bisturi; quanto à remoção das manchas derivadas do contacto com a oxidação dos pregos, estas serão removidas mecanicamente, com bisturi, visto que o estado de deterioração do papel naquelas áreas, física e quimicamente, o torna instável;

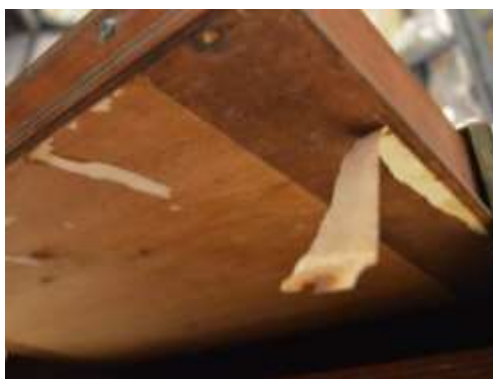
Para além das lacunas visíveis desenvolvidas por causa-efeito da oxidação, também são perceptíveis lacunas e rasgões no papel exterior, devido ao desgaste por abrasão do contacto entre a madeira e o papel, por consequência da abertura das gavetas (figuras 137 e 138), inclusive, o papel exterior da primeira gaveta já só apresenta vestígios da sua existência. Também pelo presente contacto entre o papel e a madeira, o primeiro apresenta uma tonalização amarela, possível consequência da transferência de taninos.

Figura 137: Lacuna quase total do papel de revestimento da primeira gaveta.

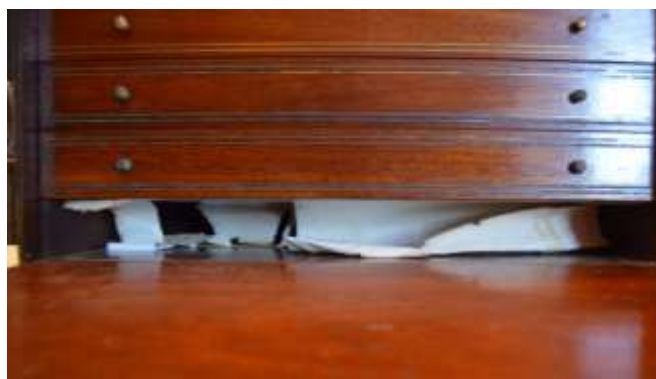
Figura 138: Destacamento e rasgões do papel de revestimento da quarta gaveta.

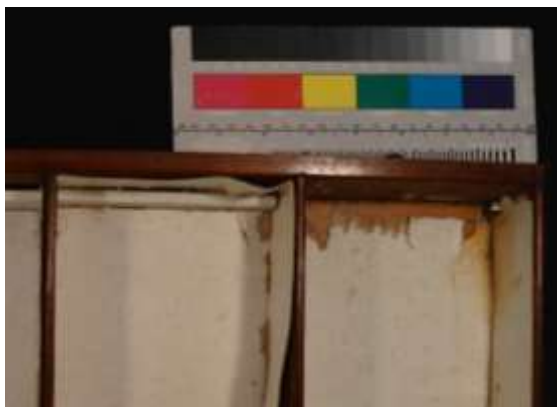
Mais se acrescenta que a possível falta de material (em madeira) em algumas das divisórias das gavetas, se deve, primeiro, à existência deste detalhe nas outras divisórias (figura 139), e, segundo, pela forma como o papel que forra essa área se encontra com lacunas e rasgões (figura 140).

Figura 139: Na divisória à esquerda é visível a presença de um elemento revestido a papel que está em falta na divisória da direita.

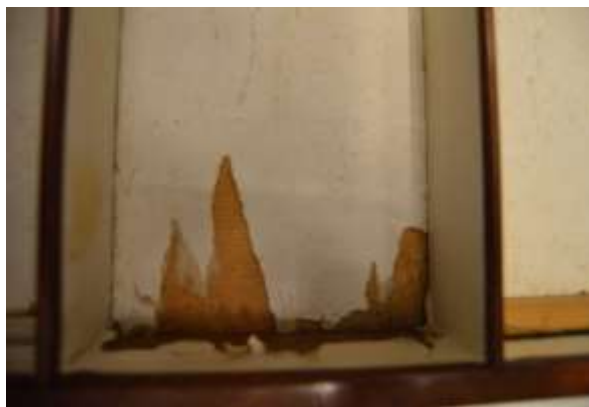
Figura 140: Pormenor da lacuna e a falta de um elemento em madeira.

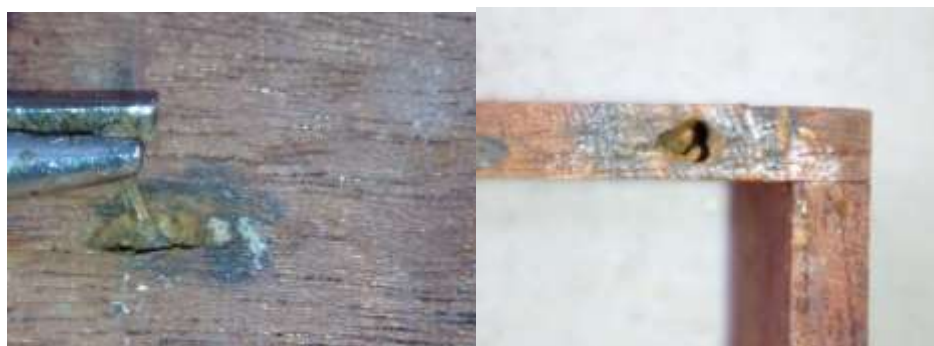
O processo de desmontagem estrutural das gavetas foi apenas parcial, passando pela separação da estrutura principal e do fundo, após se ter percebido que os pregos se encontravam num avançado estado de oxidação e estando partidos em duas partes, cabeça e corpo. Assim, e tendo em consideração que o adesivo presente se encontrava ressequido (necessitando de ser removido), o processo de desmontagem foi realizado com alguma facilidade. Para a separação da estrutura principal e do fundo foi necessário aplicar água tépida (em pachos e por injeção), para amolecer restos de adesivos que ainda se encontrassem em função, passando com uma espátula plana, e, exercendo alguma força no sentido vertical (figuras 143 e 144).

Figura 145: Remoção dos pregos oxidados no fundo (à esquerda) e na estrutura da gaveta (à direita).

Após a separação, para a remoção da cabeça dos pregos, que se encontravam no fundo, foi utilizada uma pinça. Por outro lado, para retirar o corpo dos mesmos já foi preciso outro método, pois sempre que se tentava retirar com a pinça, estes desfaziam-se. Assim, foi

necessário o auxílio de um berbequim, com uma broca de 1,5 mm, para que fossem desbastados, havendo, no entanto, a desvantagem do desbaste da madeira, criando/provocando orifícios (figura 145). Apesar de não se saber a orientação física do corpo dos pregos, optou-se por dispensar a realização de raios X, pois a sua realização requeria mais do que uma vista. Seriam precisos pelo menos três, vista superior, vista lateral e vista posterior, totalizando 15 fotografias de raio X.

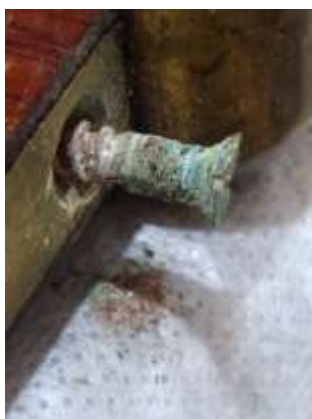
Figura 148: Elemento metálico oxidado.

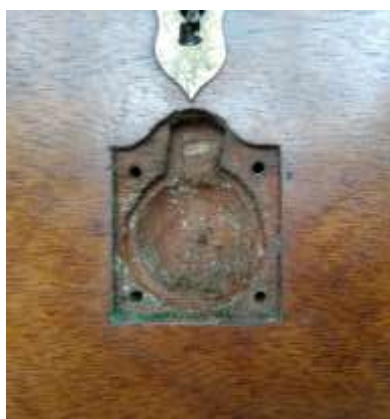
Figura 149: Presença de fungos na madeira, por trás do puxador da porta.

microrganismo, provavelmente também presente no revestimento de papel, “*são microrganismos do grupo dos fungos saprófitas, isto é, aclorofilados, necessitando portanto de matérias orgânica para nutrirem-se.*” (GUARNIERI, 1980 p. 11). Posto isto, foi necessário realizar um tratamento de erradicação/imunização utilizando Cuprinol®, que não tinha sido previsto na proposta de tratamento. Foi aplicado a trincha em todos os constituintes de madeira do estojo, selado dentro de um saco, deixando atuar por um período superior a 48 horas (figuras 150).

Figura 150: tratamento de erradicação/imunização utilizando Cuprinol®, com aplicação a trincha.

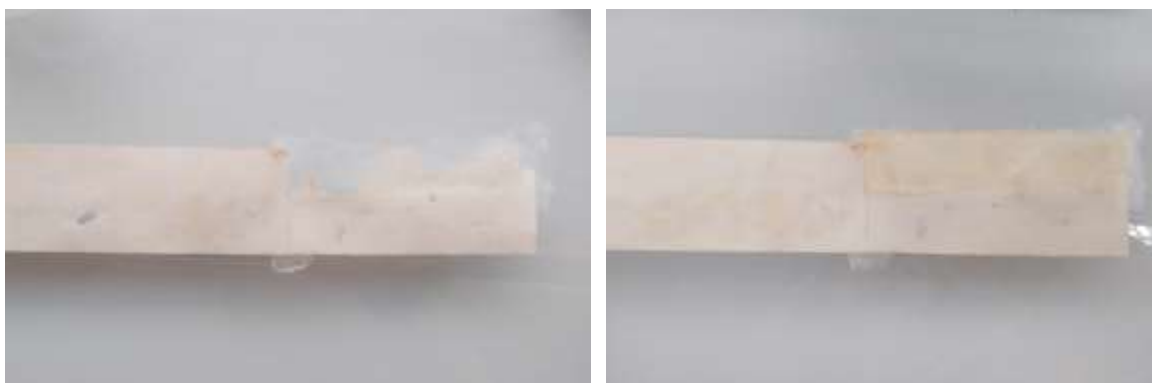
Figura 157: Consolidação de lacunas, pelo verso, como base estrutural ao preenchimento. Figura 158: Preenchimento de lacunas.

Por fim, a consolidação foi realizada através do reforço das áreas fragilizadas, tais como rasgões e lacunas, sendo sempre aplicada pelo verso (figuras 156 e 157). Tendo em consideração as características do papel de revestimento, como a sua textura, a espessura, a cor e a transparência, foi utilizado o papel *Tengujo Kashemir*, um tipo de papel japonês que é utilizado em várias intervenções de documentos gráficos devido à sua estabilidade, características de fibras e resistência, que permite uma ligação adequada ao suporte. O adesivo utilizado para este procedimento foi a TyloseTM MH²⁴ a 4% de concentração pois tem a vantagem de ser solúvel em água, podendo ser reversível. Este é aplicado com um pincel espatulado no papel de consolidação, apoiado num papel mata-borrão, sendo depois transportado com uma pinça espatulada para o papel de revestimento. Esta aplicação no papel mata-borrão, permite controlar a quantidade que é aplicada, evitando os brilhos provenientes do excesso de adesivo.

Para o preenchimento, agora realizado pela frente do papel de revestimento, todo o procedimento é igual à consolidação, à exceção do papel utilizado (figura 158). Tendo em consideração todas as características necessárias, foi utilizado o papel Mulbery (17,5g/m²), que é bastante resistente e tem a vantagem de poder ser tonalizado, neste caso em particular, com tinta acrílica de cor terra siena natural e castanho vandyke.

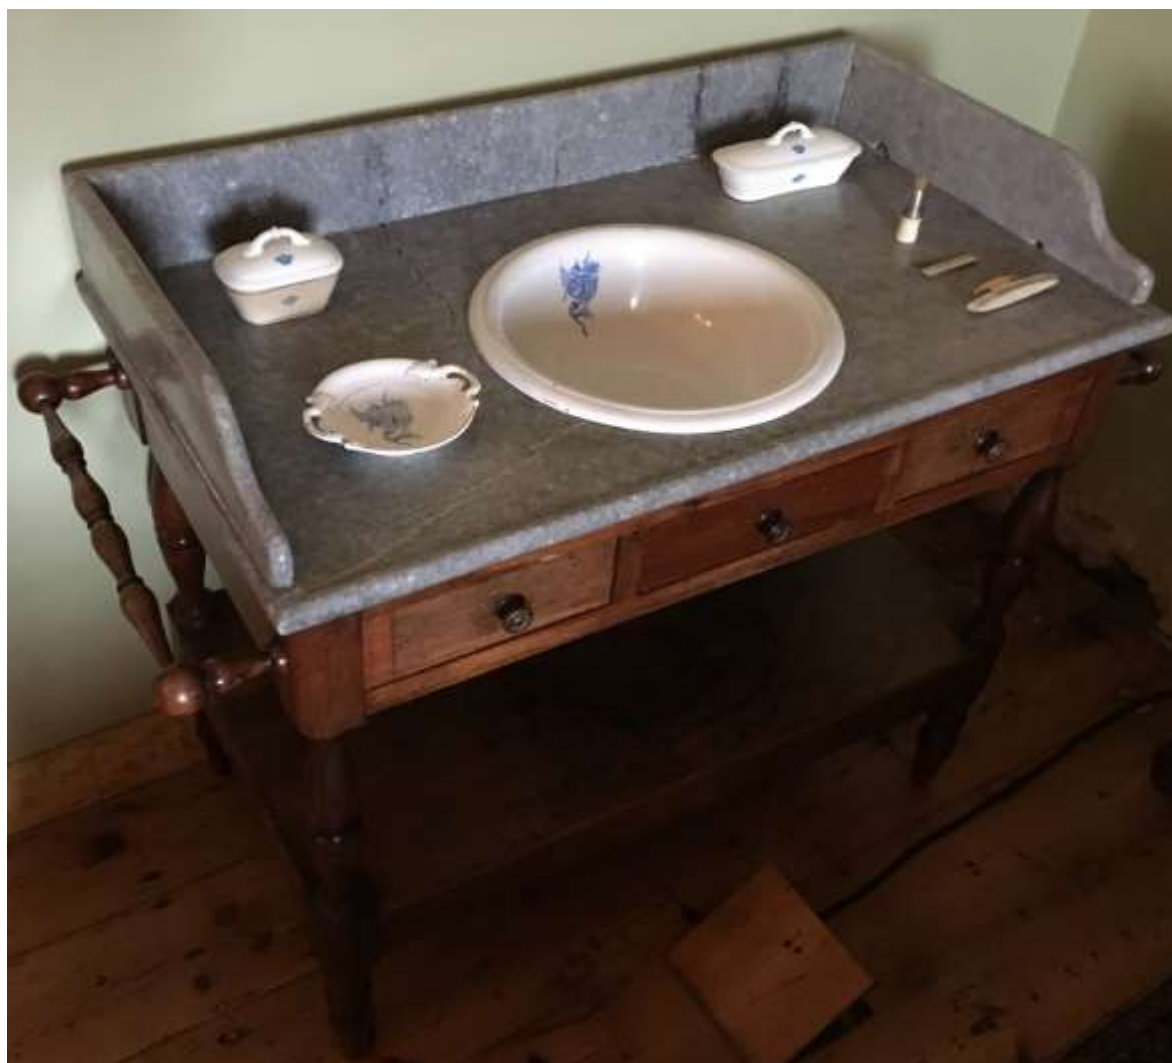
Muito Bom		Estruturalmente estável.
Bom	X	Fraturas e fissuras no mármore, no tampo e laterais. Manchas e desgastes da camada de proteção, generalizados.
Regular		Braços laterais de apoio ligeiramente frágeis.
Deficiente		Gaveta direita, do lado direito exterior, com papel rasgado.
Mau		Gaveta esquerda com orifícios de insetos xilófagos (inativo).

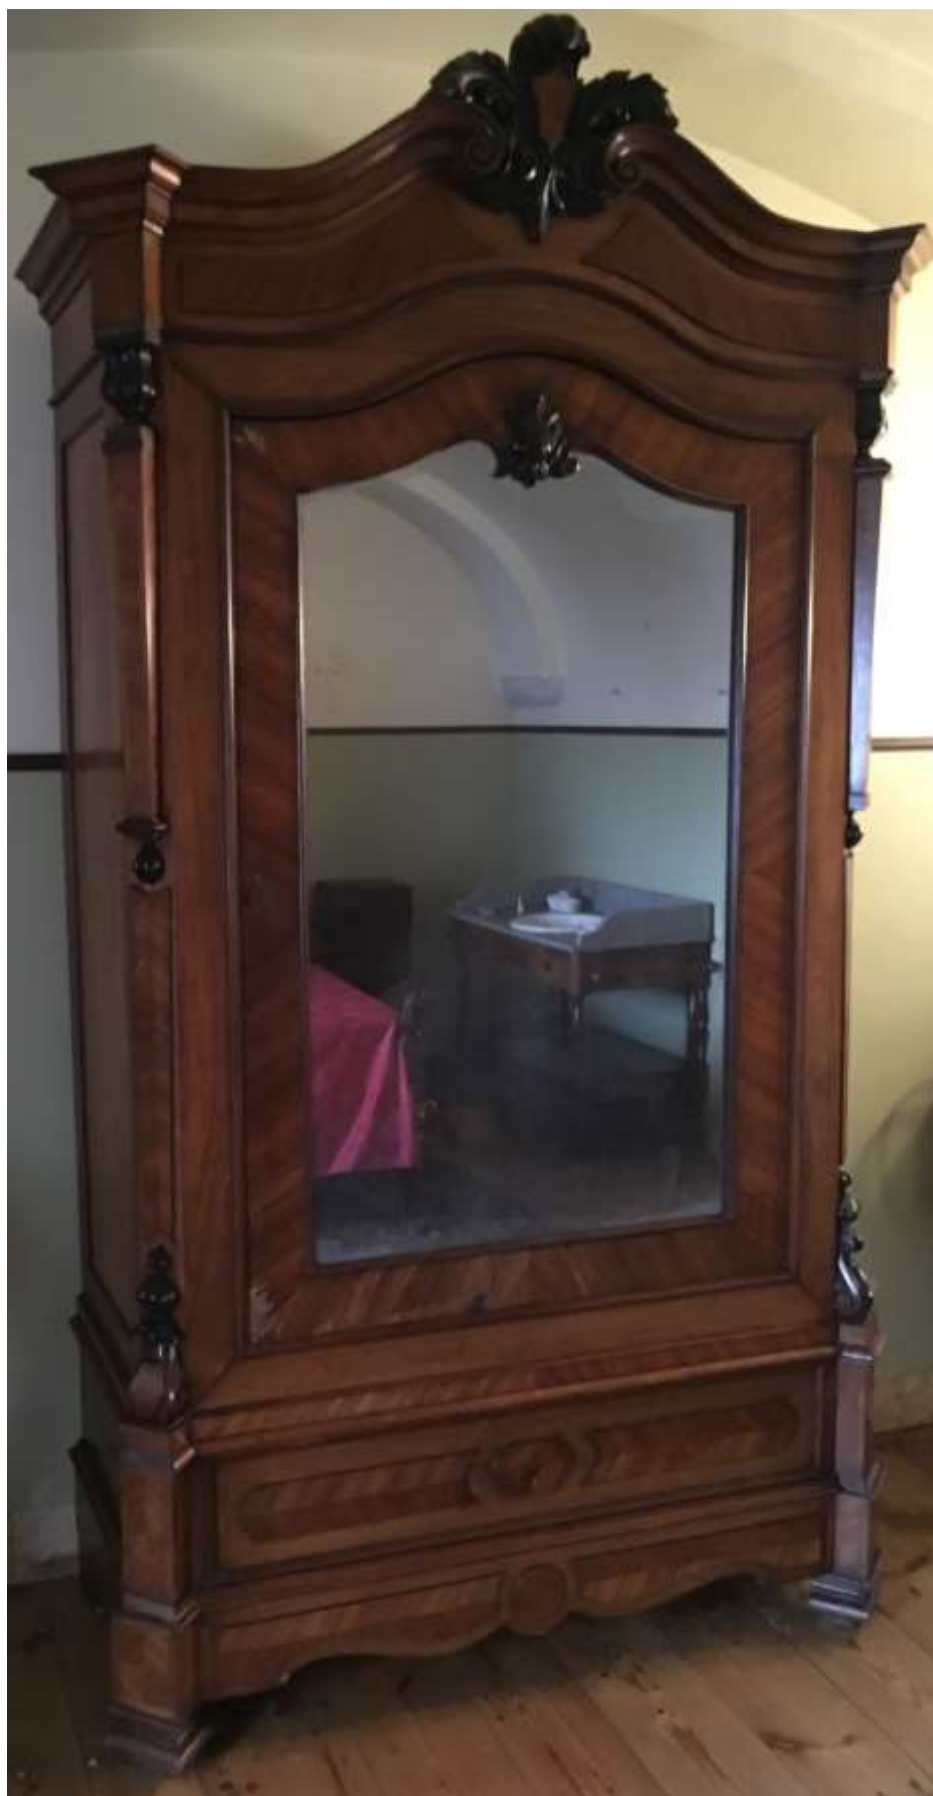
Muito Bom		Estruturalmente estável. Lacunas pontuais da folha de revestimento na frente e laterais, e uma maior área por baixo do espelho, do lado direito.
Bom	X	Sujidades no geral da superfície, com algumas marcas e manchas. 19 frisos e parte de elementos decorativos centrais em falta.
Regular		Desgaste por abrasão no interior das gavetas. Agrafo no pé dianteiro direito. (nota: não foi possível abrir a porta)
Deficiente		
Mau

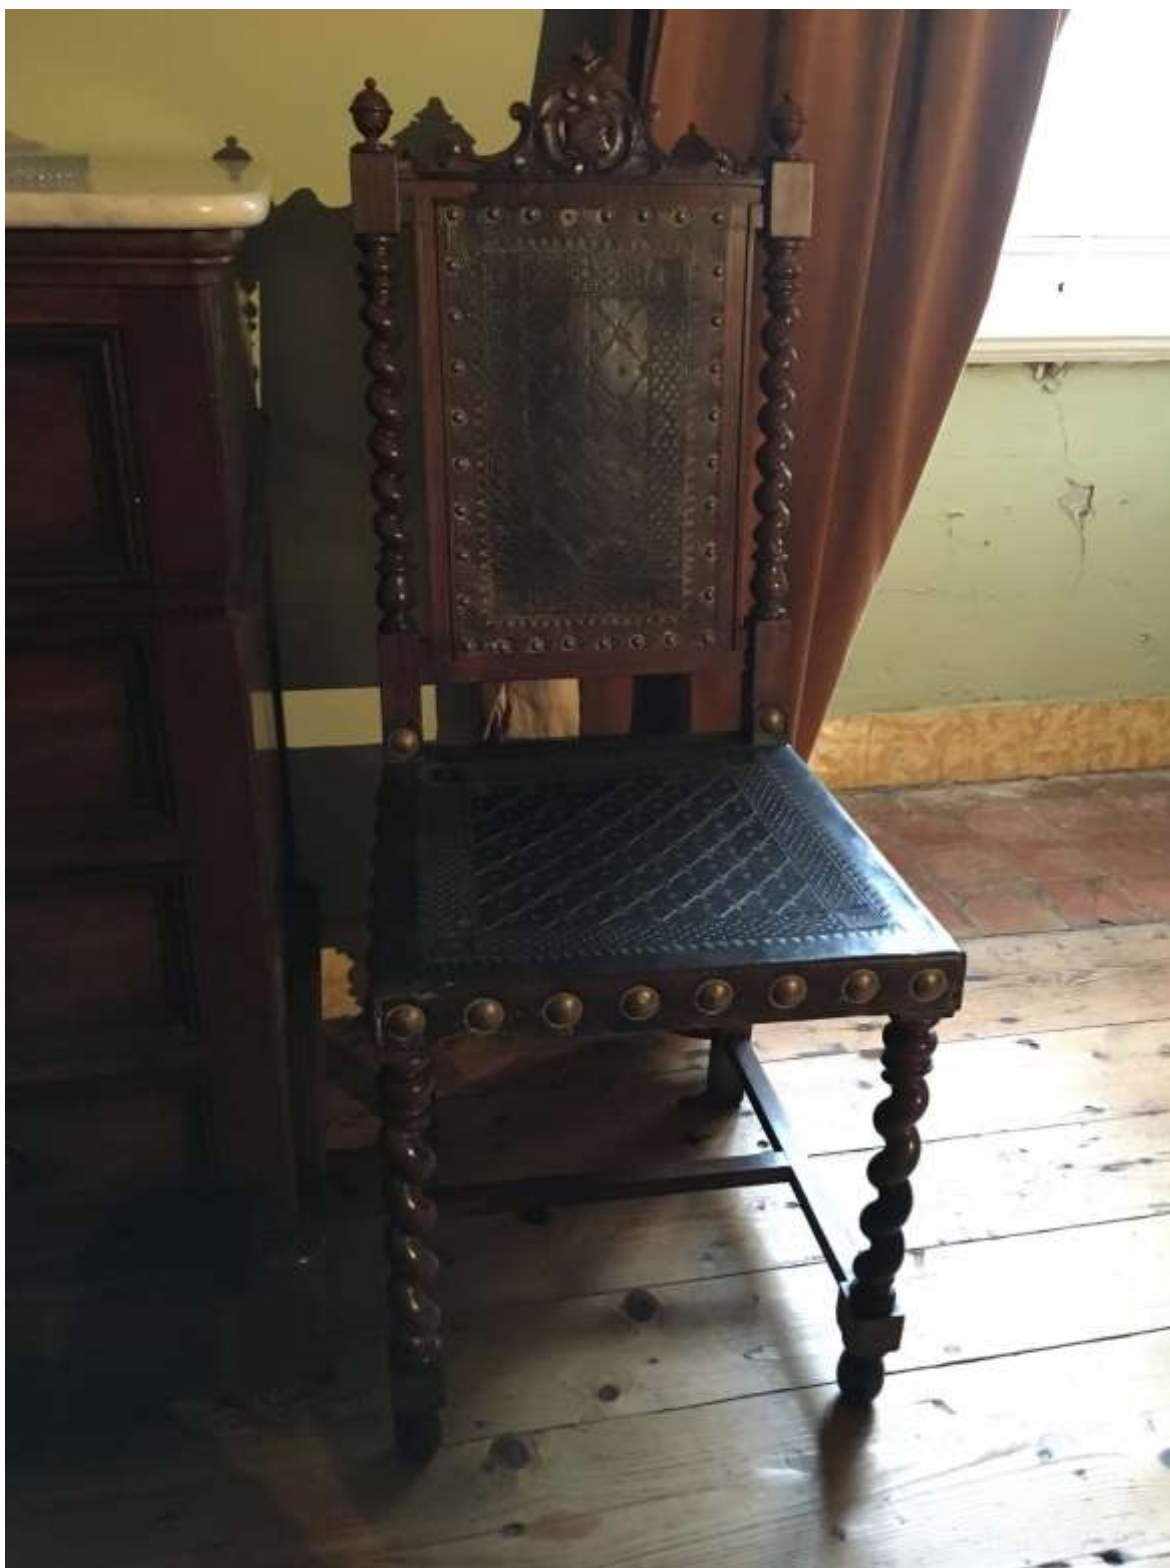
Muito Bom		Estruturalmente estável, mas, com empeno do espaldar e travejamento descolado no lado direito. Lacuna no ornamento, da zona direita, do cachão.
Bom	X	Couro com fissuras, desgaste e um rasgão de 4 cm no assento, na zona dianteira direita.
Regular		1 tacha em falta na zona superior central do espaldar. Empolamento do couro, visível na parte de baixo do assento. Tachas do assento amolgadas.
Deficiente		Desgaste da camada de proteção.
Mau

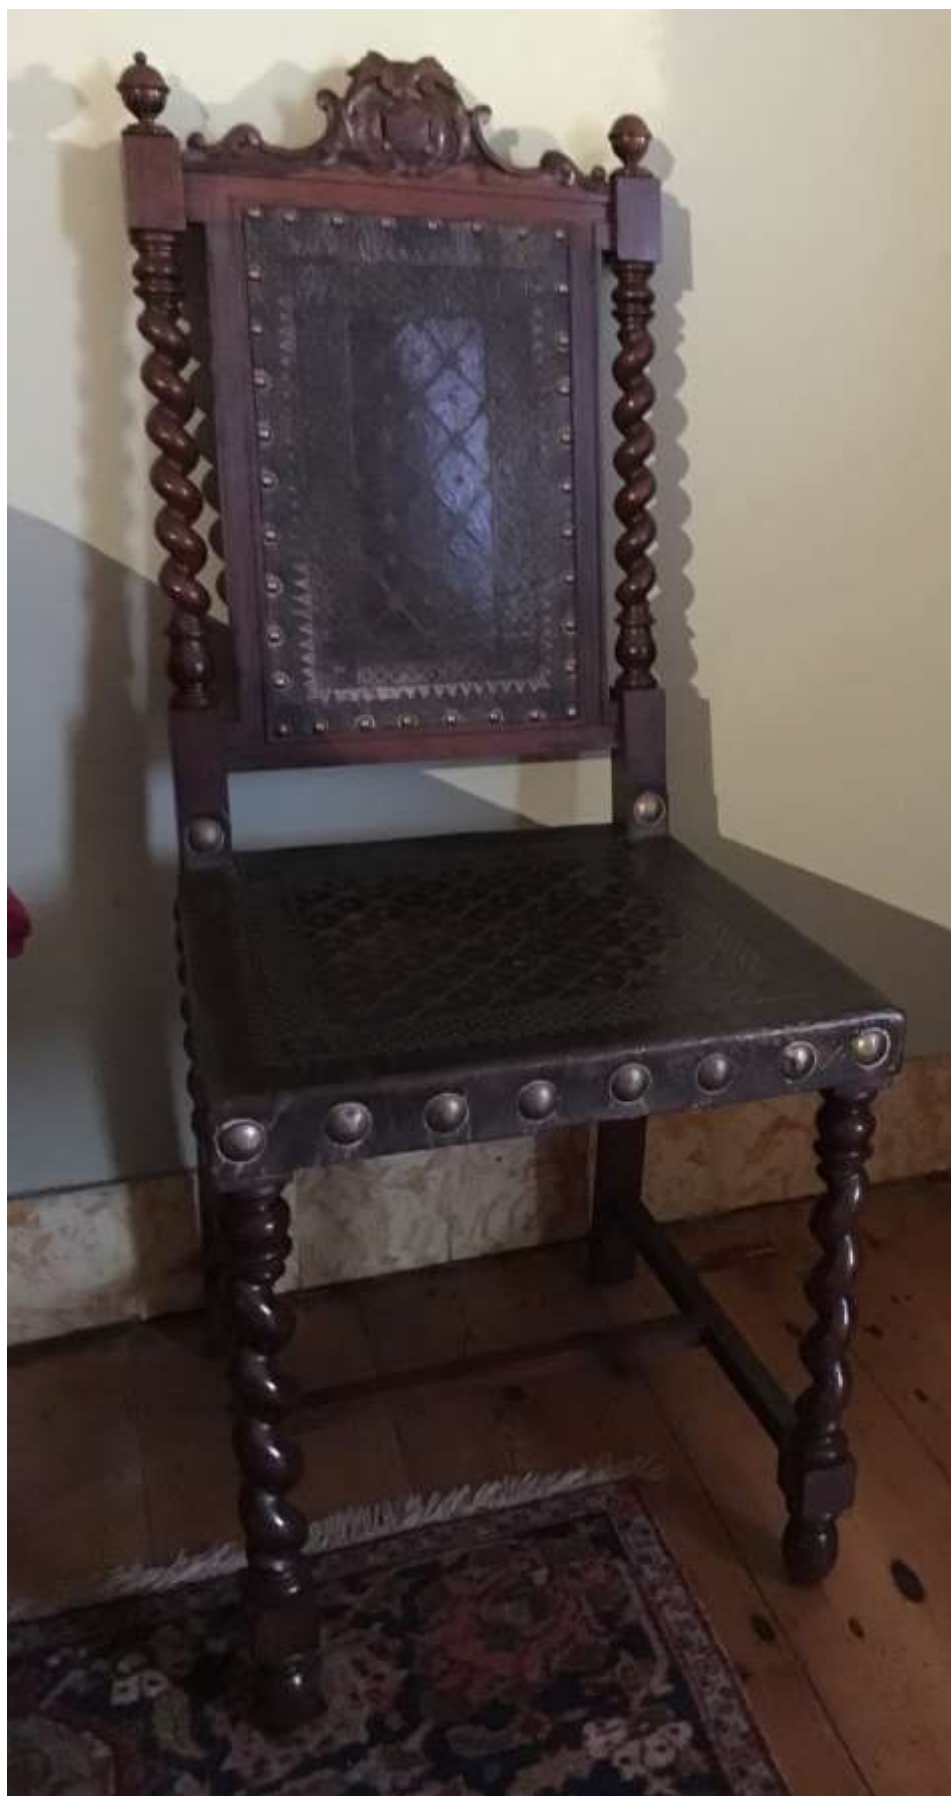
Muito Bom		Estruturalmente estável.
Bom	X	Lacuna/falta de material no ornamento central do cachão e topo do pináculo do espaldar, lado esquerdo.
Regular		Empeno na estrutura do espaldar e descolado da coluna direita.
Deficiente		Lacuna de área reduzida no torneado da perna dianteira direita.
Mau		O couro apresenta algumas fissuras e desgaste.
		Tachas do assento amolgadas.
		Desgaste geral da camada de proteção.

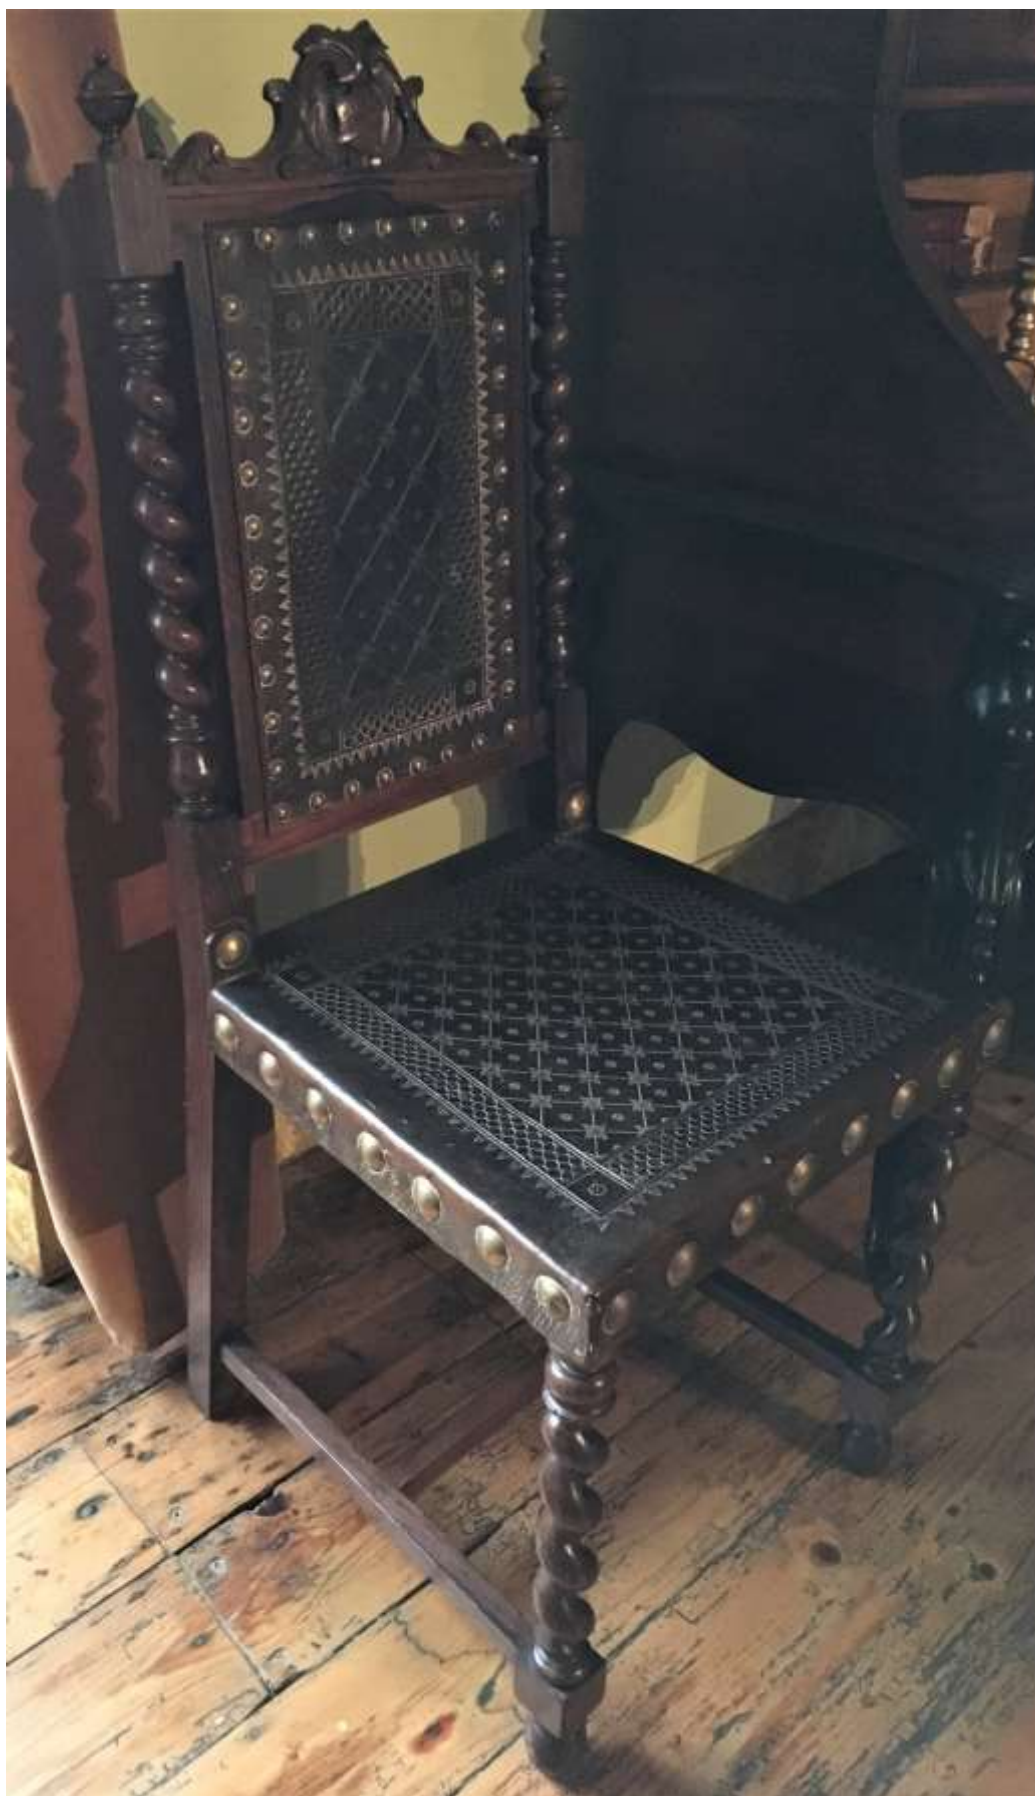
Muito Bom		Estruturalmente estável.
Bom	X	Lacunas no ornamento central do cachão e base no pináculo direito.
Regular		Couro com fissuras e desgaste, e por baixo são visíveis furos, manchas de tinta (?) na área frontal.
Deficiente		1 tacha em falta, no canto superior direito do espaldar.
Mau		Tachas do assento amolgadas.
